### Kaplička v Brumovicích – ohlédnutí na začátek

### Obnova jedné kapličky

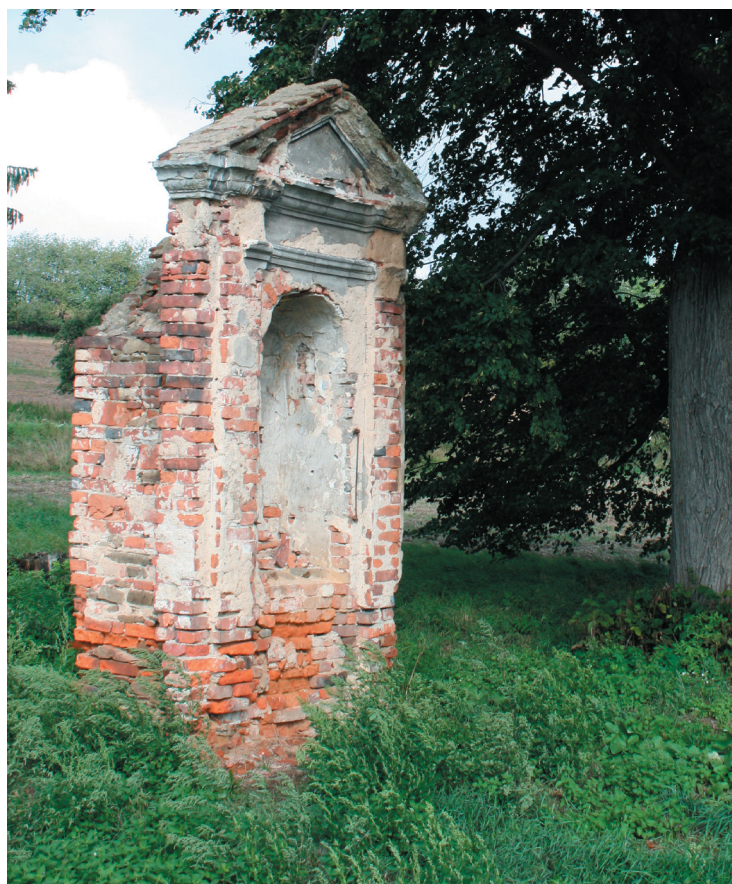
Stav památky před rekonstrukcí - podzim 2007

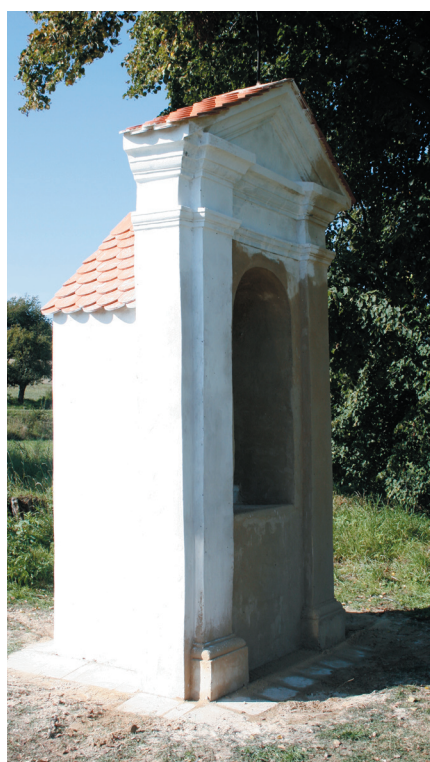
Stav památky v průběhu rekonstrukce září 2008

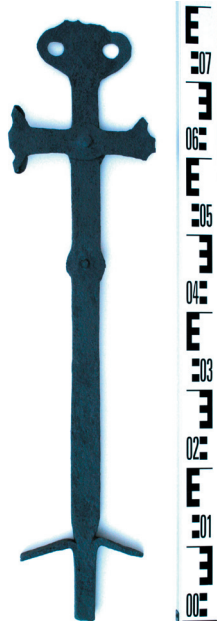
V březnu 2008 byl na konzervátorské pracoviště Slezské univerzity v Opavě předán k ošetření železný kříž sejmутý z vrcholku štítu kaple v Brumovicích. Jak bylo dále zjištěno, tak byl artefakt zhotoven s využitím jednoduchých kovářských technik z běžného železa. Vertikální břevno je cca 800 mm dlouhé a je zhotoveno z jednoho kusu železného pásu o přibližné tloušťce cca 5 mm. Přibližně ve dvou třetinách výšky je osazen nýt s rúžicí a teprve nad ním se nachází nýtovaný spoj s vodorovným břevnem o délce cca 190 mm. Základna vislého břevna není zdobena, jelikož byla zazděna ve stavební konstrukci kaple a právě proto je v této části osazena krátká vodorovná příčka, která měla sloužit k pevnějšímu spojení se stavbou. Pohledově exponovaná ramena kříže původně zakončovaly trojlístky, které svými rozměry přesahovaly šířku břevna. Díky tomu však musel kovář při jejich výrobě značně ztenčit tloušťku železného pásu čímž bylo usnadněno jejich pozdější poškození. Trojlístky byly ozdobeny třemi proskávanými otvory kruhového tvaru o průměru cca 15 mm. O tom, že tato zakončení původně zdobila tři otvory, podal jasné důkazy teprve RTG průzkum, jenž odhalil spodní části již nekompletního vrcholového listku ozdoby. RTG průzkum rovněž napomohl lepšímu poznání konstrukce kříže a též k posouzení jeho korozního poškození. Vizualní průzkum a následně rentgenování jasně prokázalo, že kříž byl mechanicky poškozen vandaly – nejspíše silnými údery o tvrdý materiál (snad přímo o stěny kaple). Následně díky uložení v půdě došlo i k jeho kontaminaci chloridy a znečištění od hlíny a zbytků rostlin.

Vlastní zásah se musel odvíjet od poznatku, že zejména ozdobné okrajové partie břevna jsou silně prokorodovány a částečně i nalomeny. I zbylé partie pokrývala řada korozních důlků, které původně hladký povrch silně vizuálně pozměnily. V úvahu proto nemohlo přijít odstranění deformací trojlístků, které by sice bylo možné realizovat, nicméně nikoliv bez rizika významnějšího poškození. Esteticky tato deformace příliš nenarušuje vzhled kříže a pro vnímavější pozorovatele může být zajímavým připomenutím hrubého zacházení s touto památkou.

Po konzultaci možných způsobů ošetření jsme nakonec provedli prvotní otryskání korundem č. 180 a desalinaci v destilované vodě s cílem odstranit zbytky chloridů. Sekundární dočištění proběhlo otryskáváním balotinou č. 159, po níž následovala další fáze desalinace, která však již neprokázala přítomnost rozpustných chloridů. Díky tomu mohl být kříž ošetřen tanátovacím roztokem, který přispěl k přeměně zbylých korozních produktů na stabilnější látky a dále mohl být vysušen při teplotě 110 °C. Závěrečnou ochrannou vrstvu vytváří akrylátový lak Paraloid B 72, na který byl později nanášen i pohledově exponovaná alkyd uretanová nátěrová hmota odstínu černé barvy značky Alkyton.
