### Kaplička v Brumovicích – ohlédnutí na začátek

### Obnova jedné kapličky

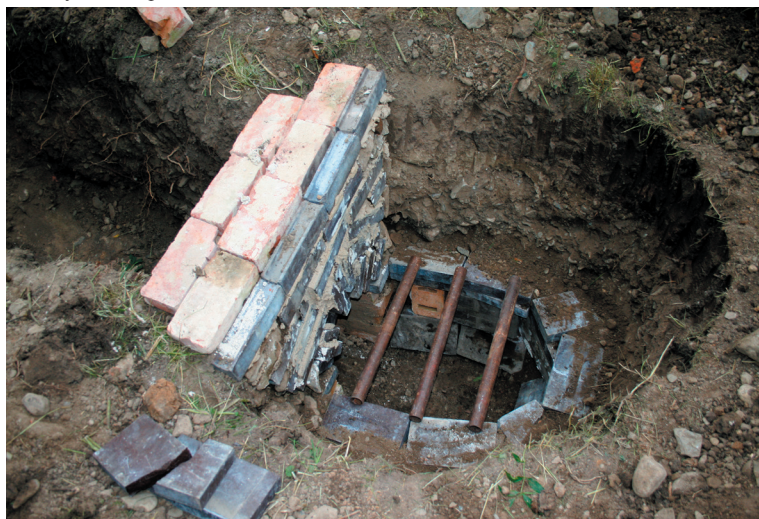
V rámci příprav celkové obnovy kapličky bylo především potřeba připravit si ty nejlepší materiály pro opravu. Na základě výsledků průzkumů byl vybrán kopaný žlutý písk. Jako pojivo omítek bylo na konci 18. a počátku 19. století bez výjimek používáno vápno, které se vyrábělo v milioňových pecích-vápenkách – takových, jaká se např. zachovala v bývalém vápencovém lomu u Slezské Harty nedaleko Razové. Na stavbu bylo především potřeba najít vhodné místo. Jedno takové nám poskytla Obec Brumovice v blízkosti Brumovického mlýna. Cihly na stavbu pece poskytla opavská stavební firma Ing. Pekárek s.r.o. Vzhledem k jejich omezenému počtu jsme přistoupili ke stavbě tradiční zahloubené vápenky, obvyklé na našem území od 13. do 18. století. Stavba spočívala v zahloubení válcové jámy zužující se směrem dolů, která tvoří samotnou pec a dále ve vytvoření podlouhlého obdélného žároviště a přístupu k němu. Po vykopání jámy byl v místě styku válcové a obdélné jámy ponechán otvor pro budoucí přikládání zaklenutý klenbou, nad níž byla dostavěna zeď na šířku dvou cihel kladených na vápennou maltu.

Ve válcové jámě jsme následně vybudovali obdélné žároviště o výšce otvoru pro přikládání. Ze tří volně položených kusů železa byl vytvořen jednoduchý rošt, na který byly nakladeny velké kusy vápence přivezeného z lomu fy Kotouč Stramberk. Na velké kusy vápence jsem pak kladl menší a menší kusy, až byla celá jáma vyplněna. Následně byla horní část pece nadstavěna několika vrstvami cihel po obvodu, aby se tam vápence vešlo co nejvíce.
